iSensPro

De Challenge

De Solution

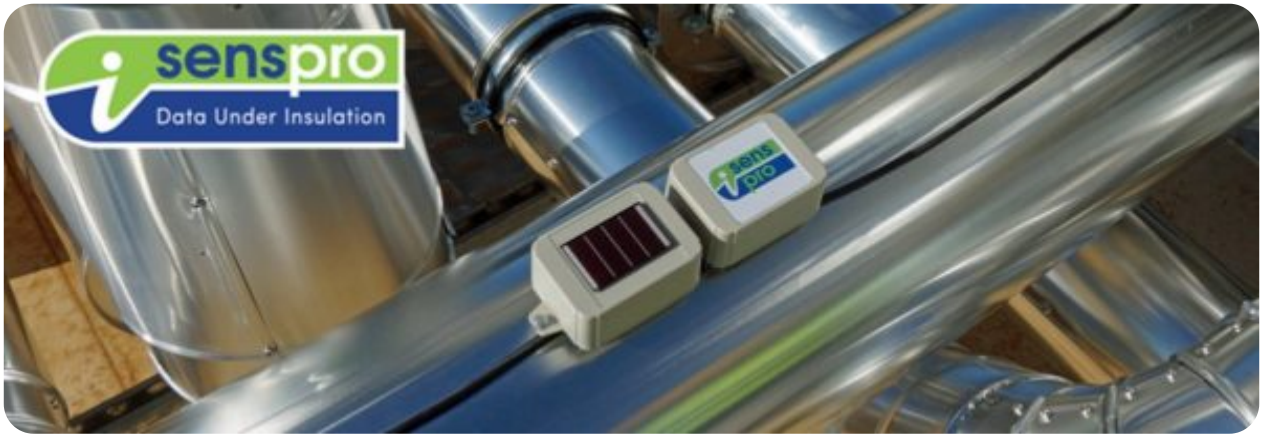
[iSensPro](#) heeft een Leak Detection (LD) en Corrosion Under Insulation (CUI) sensorsysteem ontwikkeld voor montage aan de buitenkant van de bekleding van de pijplijn. Met andere woorden, de sensoren monitoren gegevens onder het isolatiemateriaal. Ze inspecteren, detecteren, voorspellen en verminderen vochtigheid, temperatuur en geluid. De sensortechnologie van iSensPro helpt klanten om onderhoudskosten te verlagen, digitaliseren en op afstand te willen monitoren.

- De gepatenteerde iSensPro-sensor is eenvoudig aan de buitenkant van de bekleding te installeren zonder dat de bestaande isolatie hoeft te worden verwijderd.
- Onder de isolatielaag wordt gemonitord. Geautomatiseerde inspectie en detectie van vocht worden realtime gestreamd, 24/7.
- Sensoren worden aan de buitenkant van de isolatielaag gemonteerd en detecteren het hele gedeelte 360° rondom de leidingen.
